COMMUNE D'HAUTERIVE  
CONSEIL GENERAL

**Rapport du Conseil Communal au Conseil Général  
à l'appui d'une demande de crédit pour divers travaux  
concernant la piscine et les vestiaires du centre sportif**

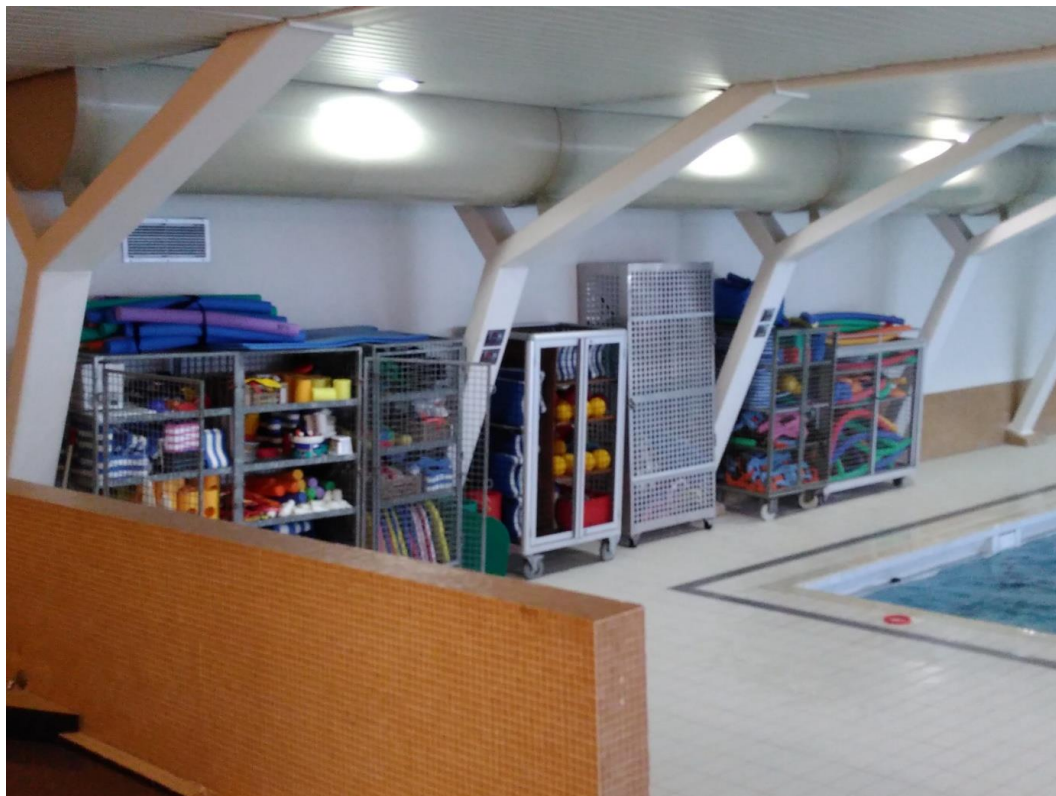
## 2. Remplacement des armoires de piscine

Les armoires à roulettes qui servent à stocker le matériel des écoles et des sociétés au bord du bassin de natation sont disparates (chaque société a acheté la sienne) et ne sont pas adaptées au sol légèrement incliné en direction du bassin (risque de renversement).

Vu que beaucoup de ces armoires arrivent en fin de vie, nous vous proposons de profiter de l'occasion pour toutes les remplacer par un modèle identique fixé au mur. Elles seraient fixées légèrement au dessus du sol, afin de faciliter le nettoyage et le montage serait effectué par le Service technique communal.

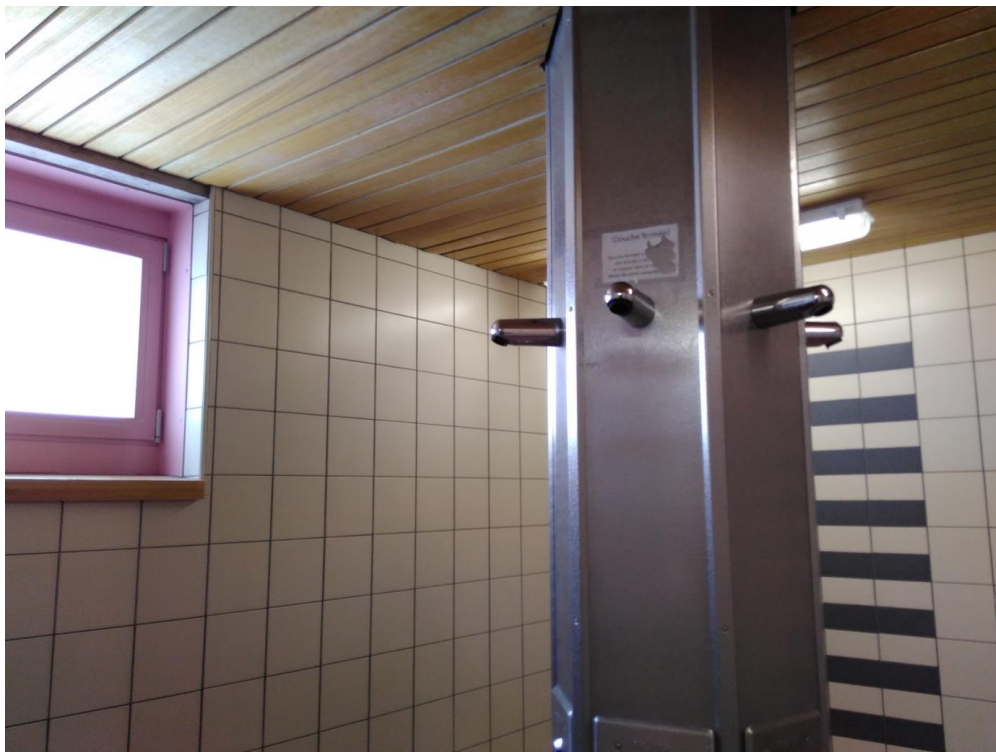
## 3. Isolation du local des douches

Le local des douches situées dans les vestiaires à droite après être entré dans le Centre sportif a été rajouté après la construction du bâtiment en 1970. Il n'a pas été concerné par les travaux d'assainissement de l'enveloppe du centre sportif en 2010 et reste donc très mal isolé.

Les tuyaux d'eau passant par le plafond avaient gelé en 2012 pour la première fois. Nous avons alors posé des fils chauffants autour de ces tuyaux. Cette solution n'a pas résisté aux températures très basses du mois de janvier dernier : par deux fois, des dégâts de gel ont été constatés.

Nous vous proposons donc aujourd'hui une solution plus écologique et, nous l'espérons, plus efficace, à savoir la pose d'une isolation intérieure dans la partie supérieure des murs et le plafond. Cette solution devrait également contribuer à l'économie de ressources énergétiques. Ceci dit, à ce niveau, quelques travaux seront encore probablement nécessaires au Centre sportif durant ces prochaines années.

Il est donc question aujourd'hui du démontage et de la repose des lames et du pare-vapeur, de la pose d'isolation sur les 4 murs (partie supérieure) et le plafond, ainsi que des travaux de peinture du côté fille et du côté garçon. L'isolation choisie est imperméable, et donc particulièrement adaptée à l'humidité d'un local de douche.

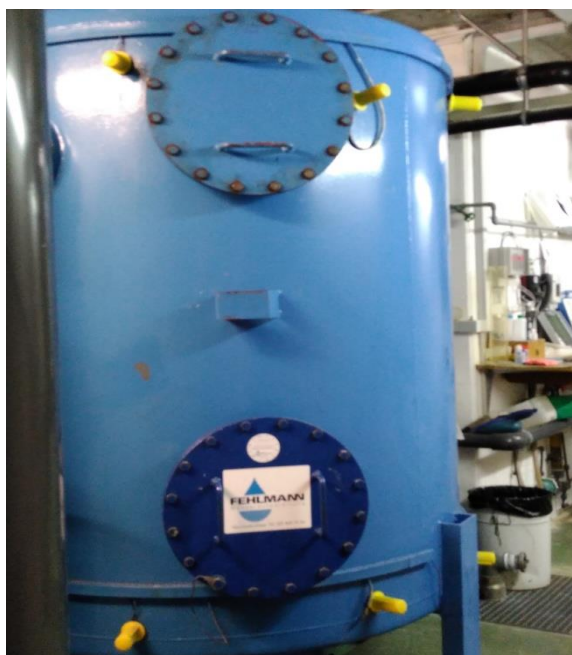
#### 4. Remplacement du charbon actif du filtre multicouche

Pour être nettoyée, l'eau de baignade passe 3.5x/jour dans un silo contenant du sable qui retient mécaniquement les impuretés (1<sup>er</sup> filtre), puis dans un 2<sup>e</sup> silo contenant du charbon actif (2<sup>e</sup> filtre multicouche). Ce charbon actif contribue entre autre à retenir les trihalométhanes (THM) soupçonnées d'être cancérigènes. Ces substances résultent de la réaction du chlore utilisé pour la désinfection avec des produits organiques provenant des baigneurs.

Les filtres sont lavés 2x/semaine avec l'eau du réseau. Mais leur durée de vie n'est pas illimitée. Le charbon actif a été changé pour la dernière fois en 2014. Les dernières analyses de l'eau

par le laboratoire cantonal (2016 et fin 2015) montrent que la teneur de l'eau en THM est légèrement supérieure à la norme admise. Ce qui peut être un signe que le charbon actif est déjà saturé et qu'il doit par conséquent être renouvelé.

Les travaux à effectuer sont les suivants : vidange des filtres par aspiration, traitement du charbon usagé, inspection des surfaces internes du silo, remplissage avec 600 kg de charbon actif, fermeture du silo et mise en service.
